項目
校舍興建與修葺及設備購
-校舍修葺(暑期)

圖紙標題
1F層 原始平面圖

圖紙編號: PCA-DWG-1020
修訂 0

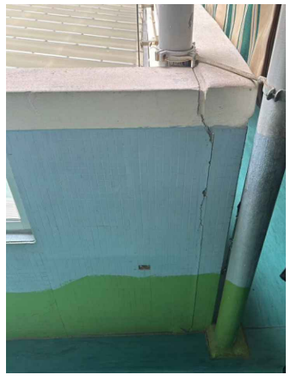
項目 #10

走廊牆身修補
1. 丁基橡膠接縫密封膠和粘合劑(WM-02)
2. 油漆修補

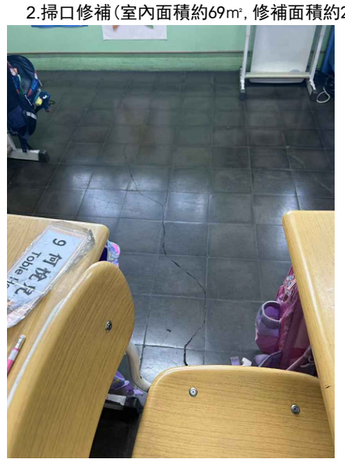
項目 #9

P2B室、P2C室地面修補
1.環氧樹脂黏著劑(WM-03)
2.掃口修補(室內面積約69㎡, 修補面積約20%)
